**Patronato de la Alhambra y Generalife**

## ~ Restauración y conservación del Peinador Alto de la Reina

JUAN AGUILAR GUTIÉRREZ / BÁRBARA HASBACH LUGO

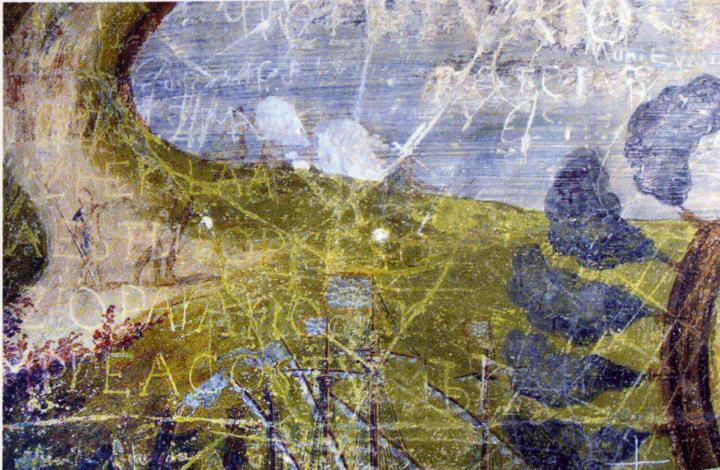
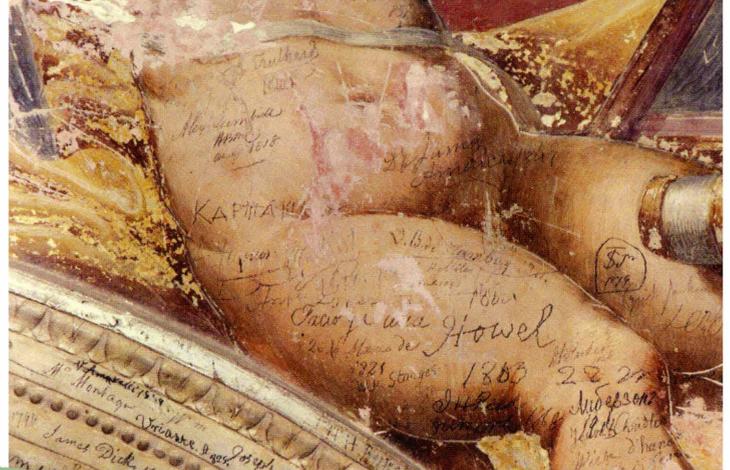
Detalle de la superficie de las pinturas antes de la intervención. APAG. Servicio de Conservación (fotografía: Joaquín Gómez de Llanera)

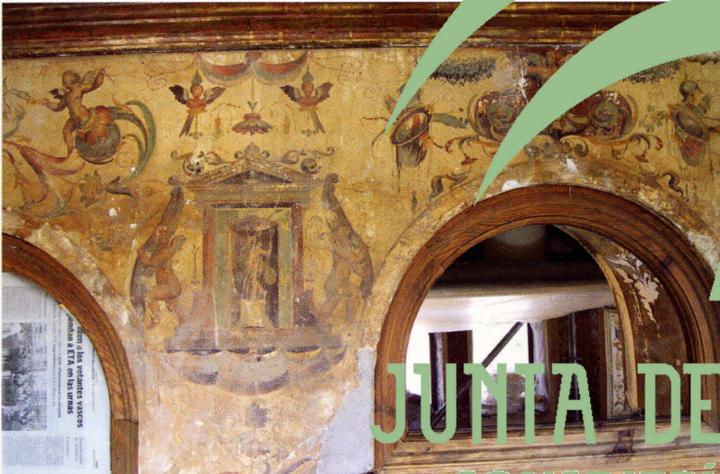
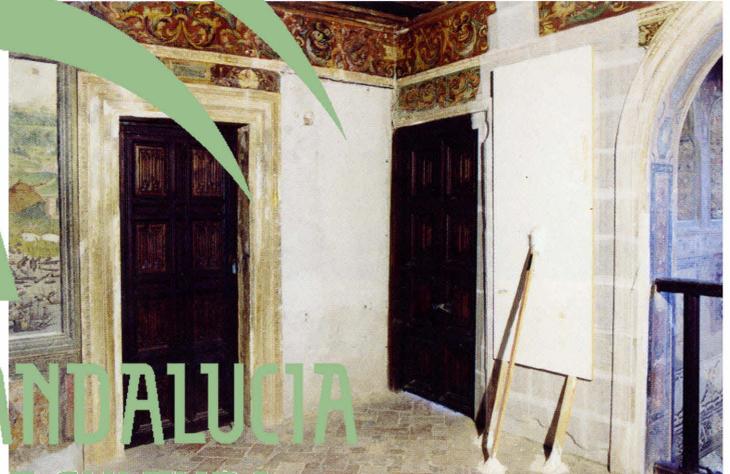
Detalle de la costra negra que en la galería exterior caracterizaba la superficie pictórica. APAG. Servicio de Conservación (fotografía: Joaquín Gómez de Llanera)

La circunstancia más determinante sobre el aspecto de suciedad general que caracterizaban estas dos estancias, Peinador y galería exterior, era que la costra negra se encontraba, en gran parte, depositada dentro de los poros de la superficie pictórica. La procedencia de esta costra tenía su origen en el depósito de micro partículas que se habían ido acumulando lentamente dentro de los poros de la capa pictórica. Con el tiempo, la aplicación de aceites y barnices, así como las micro carbonataciones producidas de manera natural, daban como

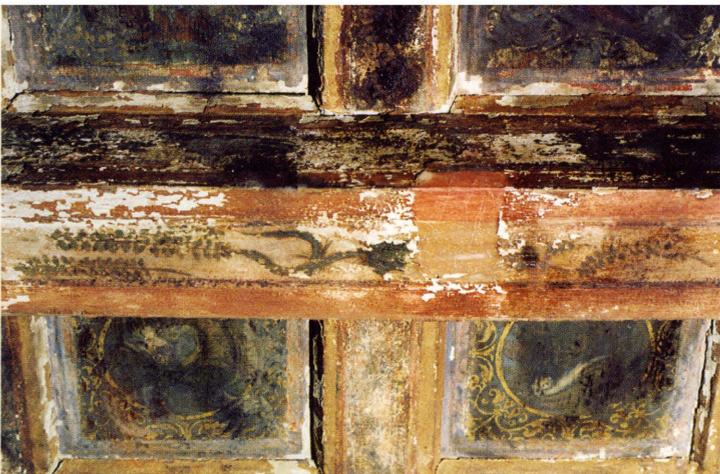
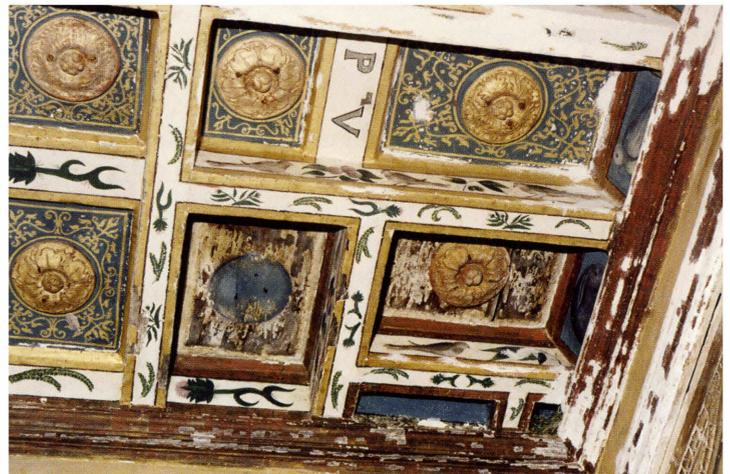
Estado de conservación de los techos antes de la intervención. APAG. Servicio de Conservación (fotografía: Joaquín Gómez de Llanera)

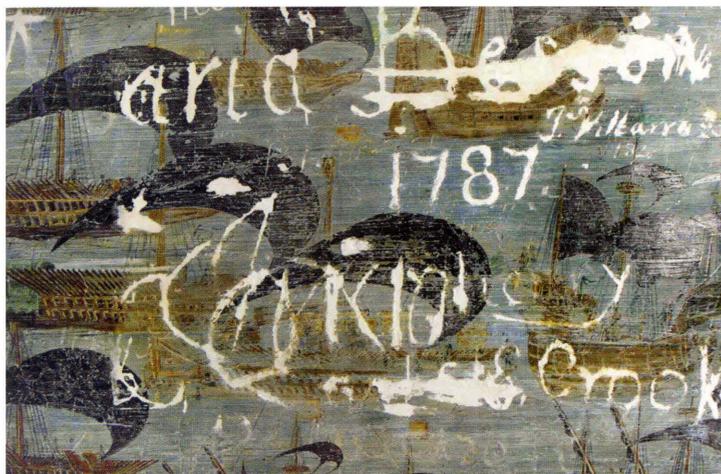
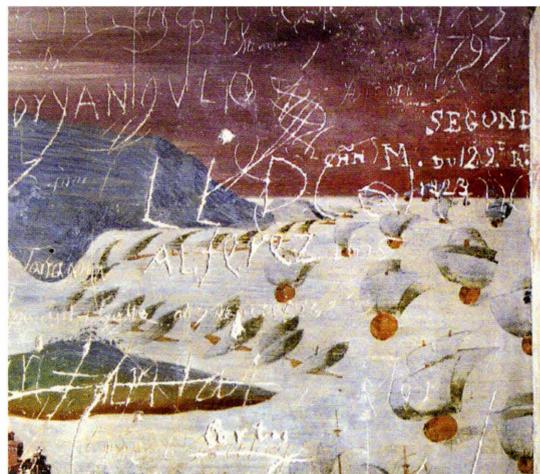
Detalle de los graffiti oculto bajo los retoques. APAG. Servicio de Conservación (fotografía: Joaquín Gómez de Llanera)

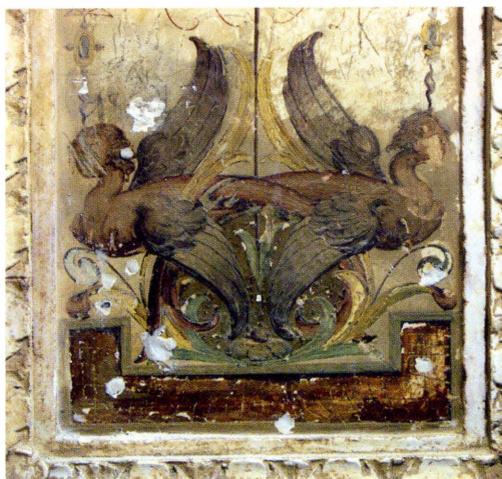
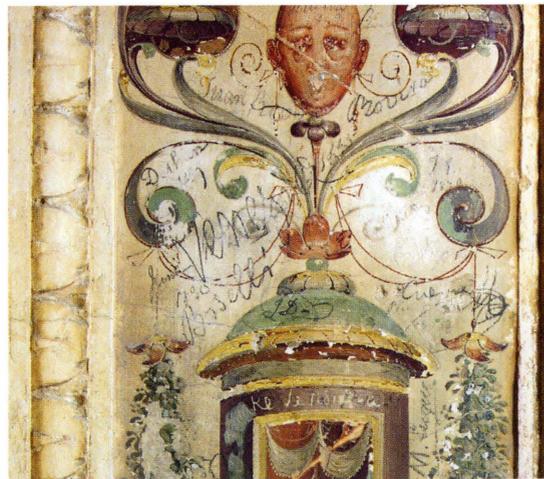
Detalle de la superficie de las pinturas dentro del gabinete del Peinador. APAG. Servicio de Conservación (fotografía: Joaquín Gómez de Llanera)

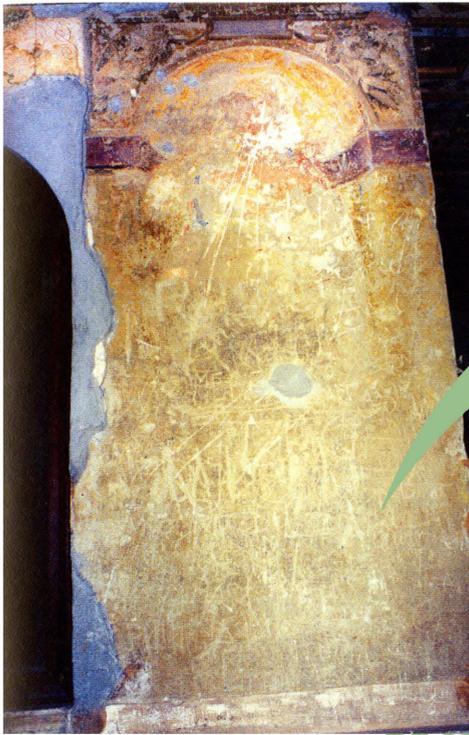
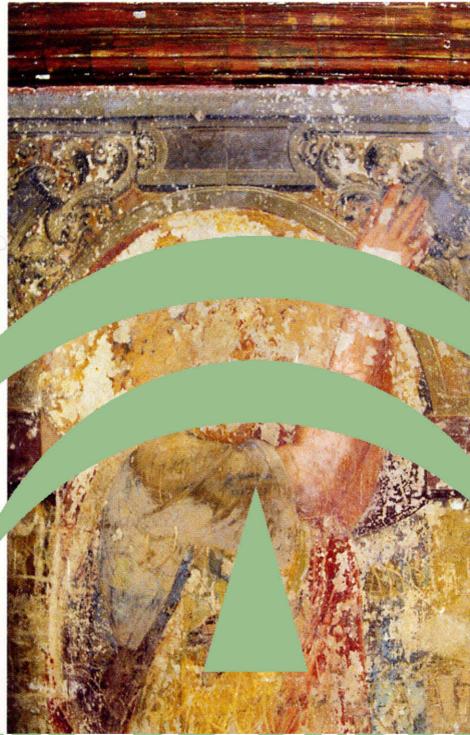
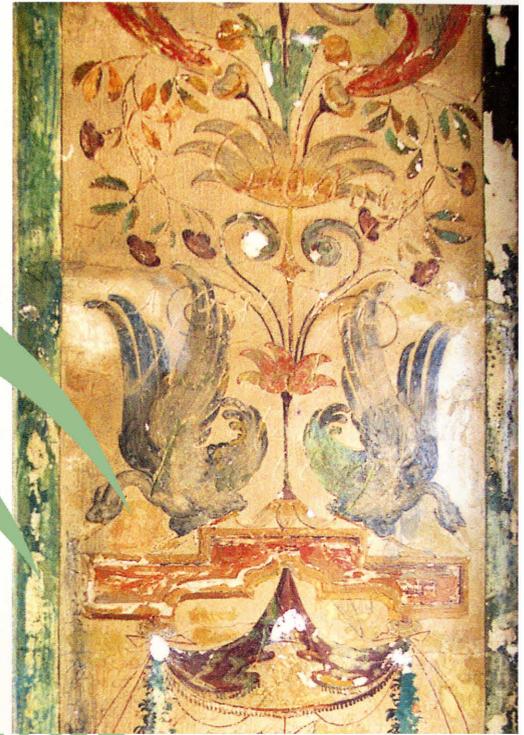
En la galería exterior, las pérdidas de capa pictórica por erosión son casi generales en toda la superficie, aunque aquí, la causa más importante del deterioro está motivada, debido a la intemperie, por efecto de las inclemencias medioambientales y el mal comportamiento de los diversos retoques grasos que cubren la superficie.

Detalle de una de las virtudes antes de la intervención en la galería exterior. APAG. Servicio de Conservación (fotografía: Joaquín Gómez de Llanera)

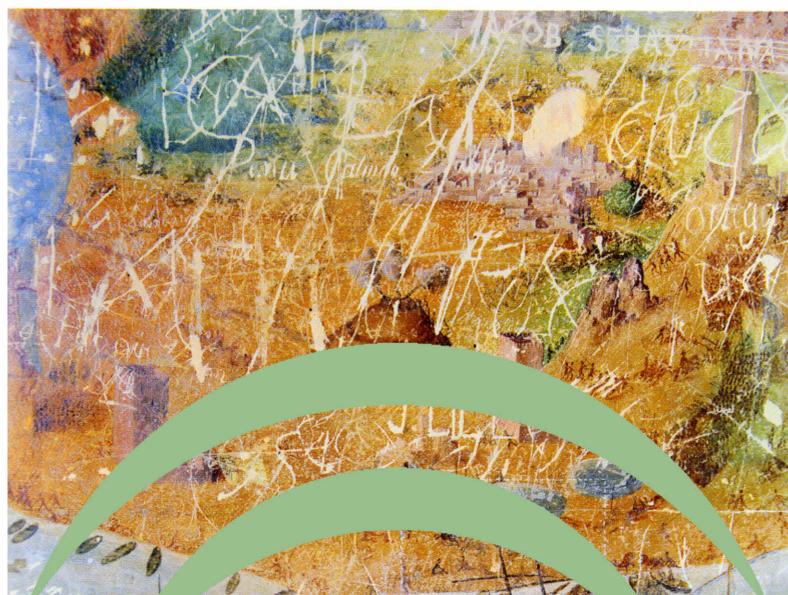
Detalle de la situación de las pinturas con múltiples retoques que intentan ocultar los graffiti. APAG. Servicio de Conservación (fotografía: Joaquín Gómez de Llanera)

Por todo lo expuesto, llegamos a la conclusión de que sería necesario plantearse la eliminación de estos retoques, valorando posteriormente la realidad objetiva de las superficies originales, y considerando así, el retoque idóneo necesario para conseguir el justo equilibrio entre la reintegración cromática y el original, abordando la recuperación de los espacios originales, pero también la necesaria armonización de la visión de las pinturas, totalmente desvirtuadas por la irrupción de los graffiti y daños.
