4.2. RESTAURACION DE PINTURAS MURALES EN LA ALHAMBRA. PATIO DEL HAREN Y RETRETE DE LA SALA DE LA BARCA.

1. Introducción.

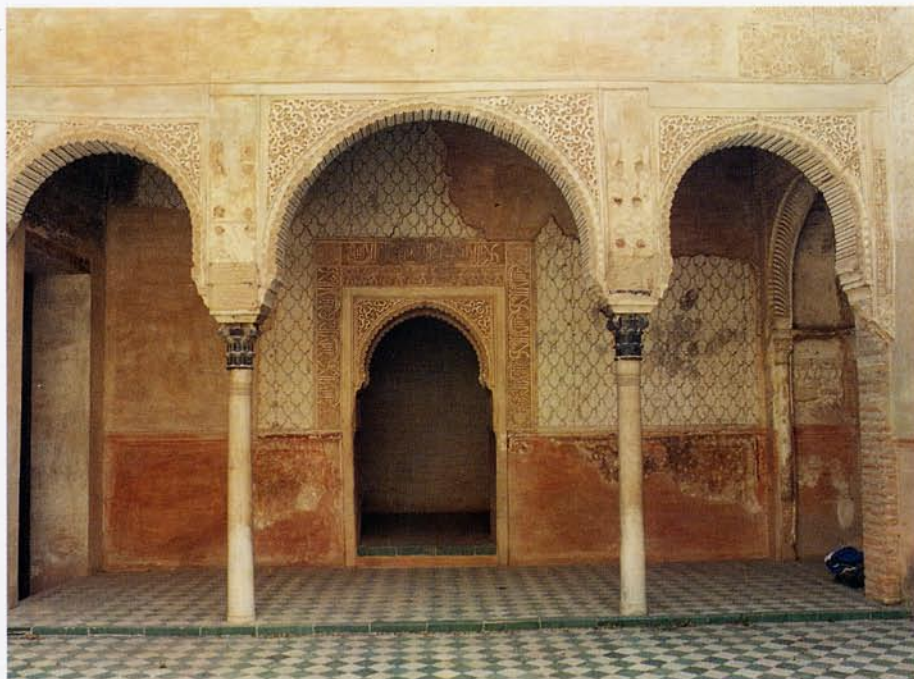
Lám. 25. Patio del Harén. Vista general del paramento A antes del tratamiento de conservación.

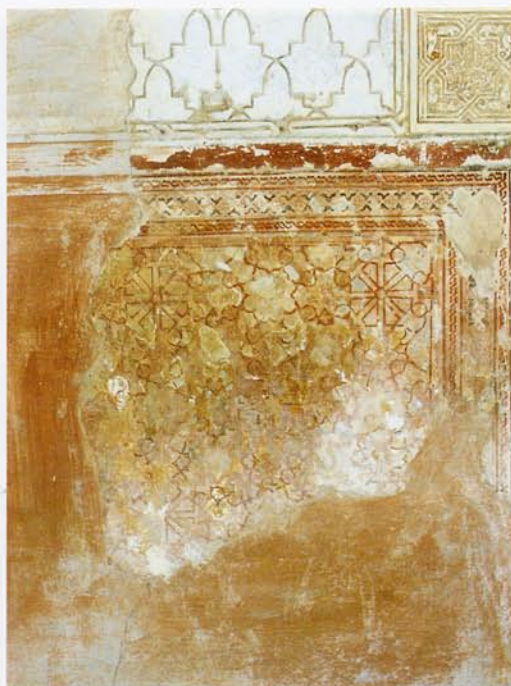
Lám. 26. Patio del Harén. Paramento A 1, antes del tratamiento. Se observan repintes y superficies erosionadas por una fuerte limpieza.

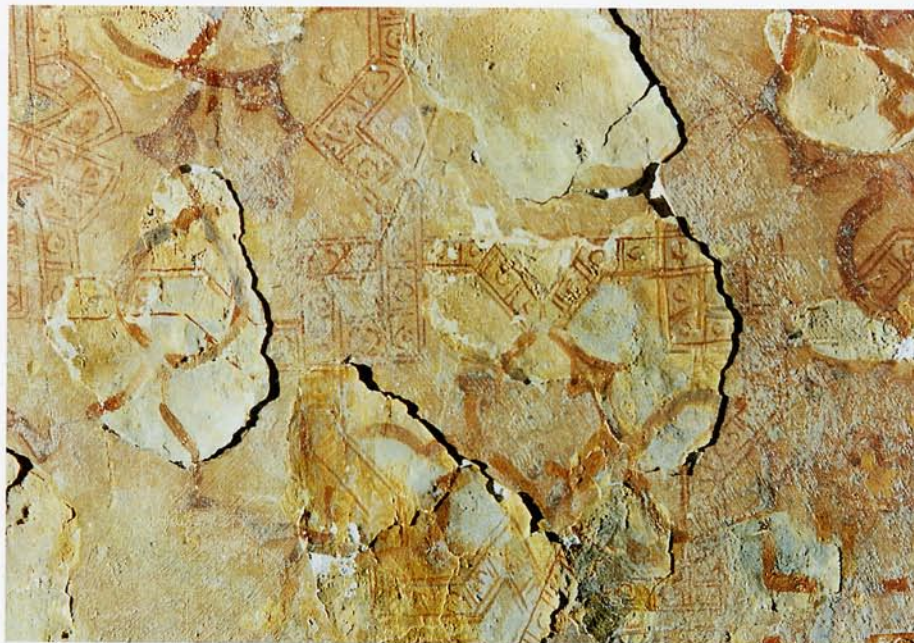
Lám. 27. Patio del Harén. Paramento A 1. Retoques "torcidos" de color; la materia de emplaste (yeso) exfoliada y a punto de desprenderse arrastrando la película pictórica original.

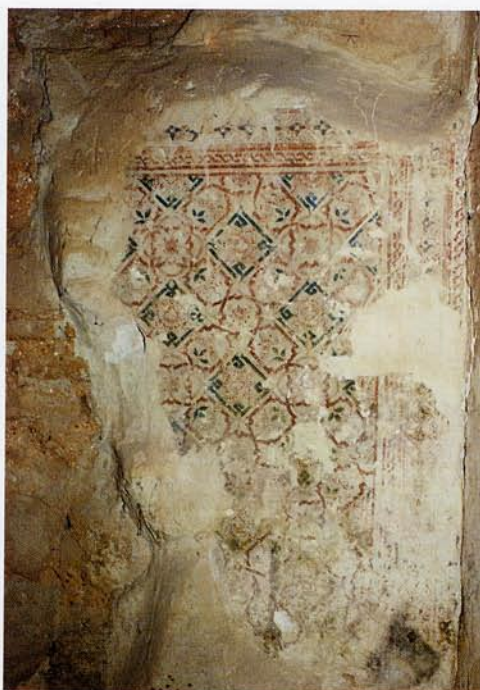
Desde el soporte se han transmitido fisuras y grietas a la superficie pictórica siendo la más espectacular por su importancia la observada en el ángulo de intercepción entre las dos paredes, debida a un movimiento importante de estructuras.

Lám. 28. Retrete de la Sala de la Barca. Paramento A. Vista general del estado de conservación.

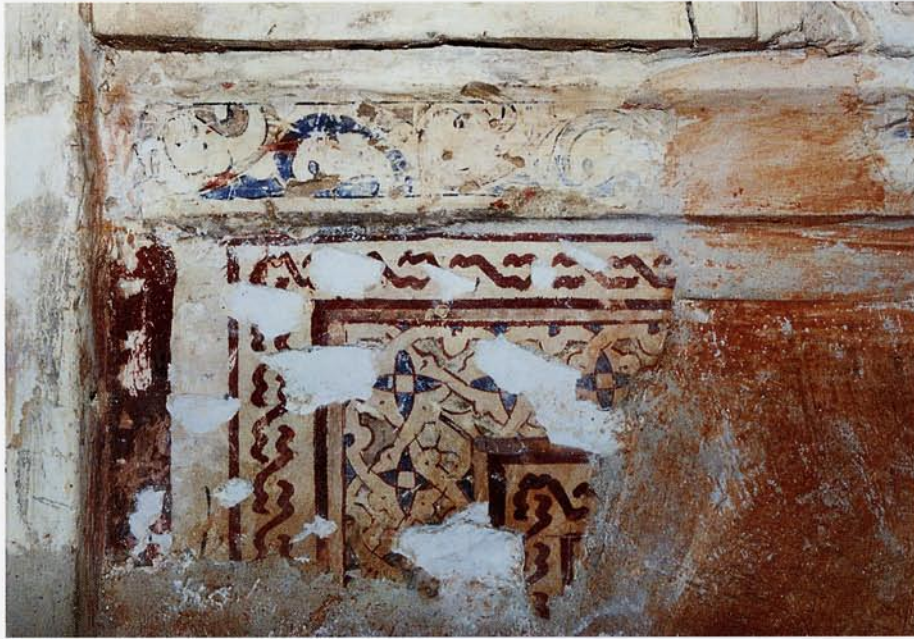
Lám. 33. Patio del Harén. Paramento A 2. Las superficies después de realizar los repintes aparecen con la composición cercenada y difíciles de percibir.

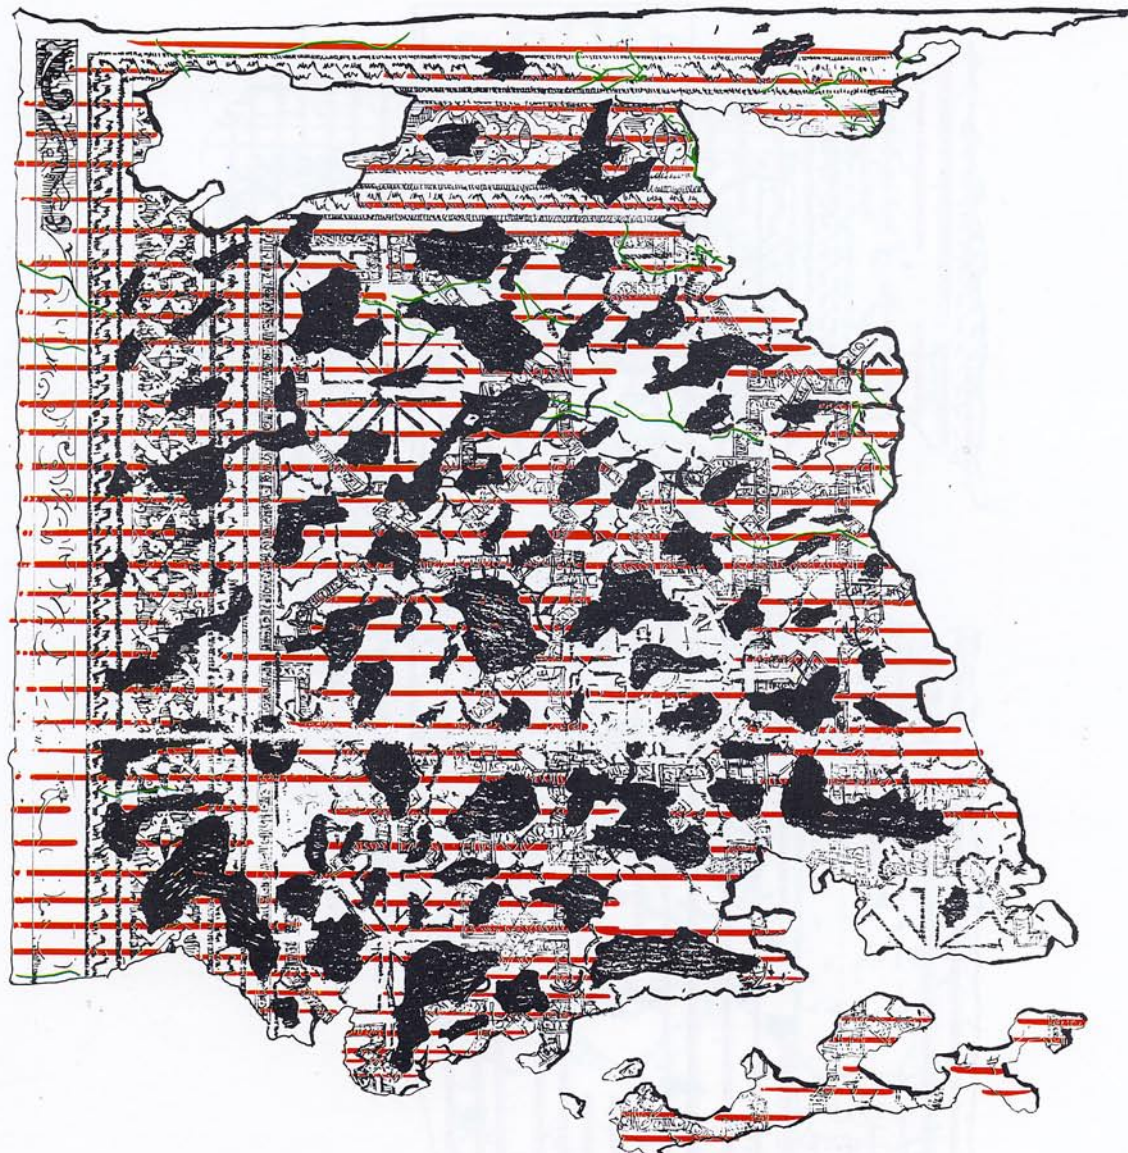
Fig. 15. *Patio del Harén.*
Paramento A-1.

- OOUEDADES

- GRIETAS

- PICOTAZOS

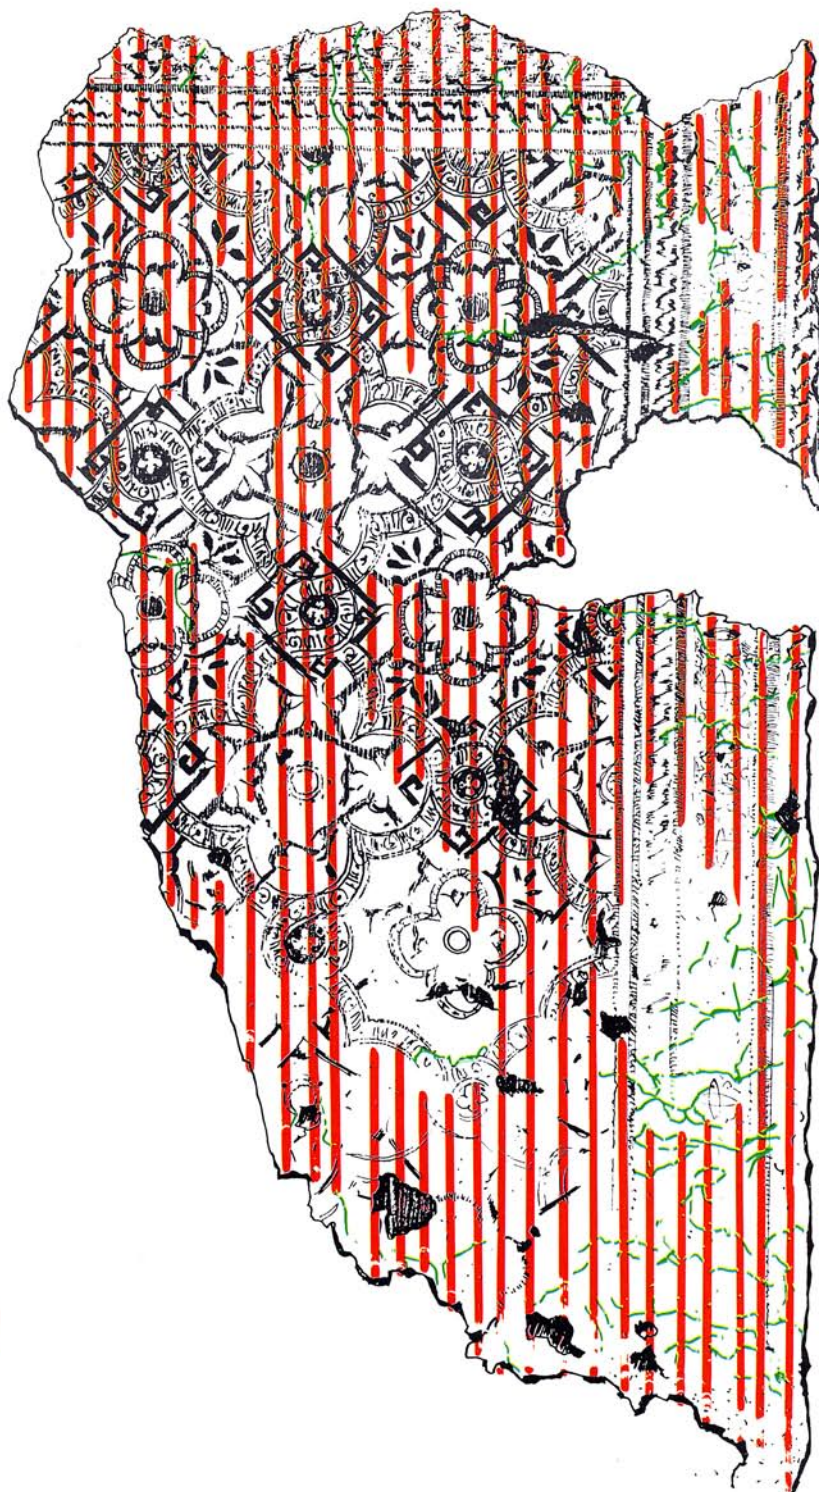
Fig. 17. Sala de la Barca.
Paramento A.

OQUEDADES

GRIETAS

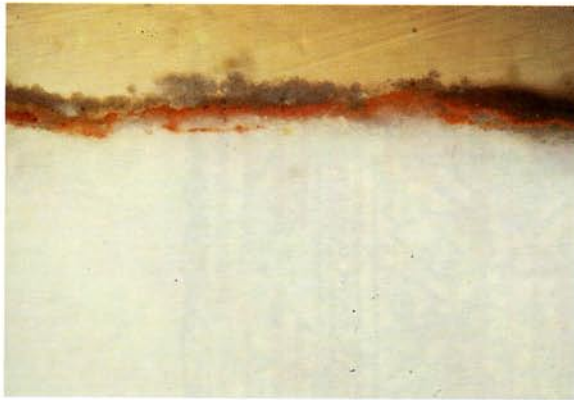
41

Lám. 41. Rojo de la decoración. Obsérvese la carbonatación existente sobre el óxido de hierro rojo.

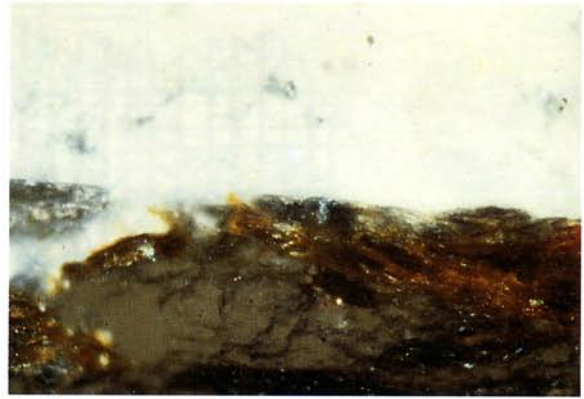
42

Lám. 42. Mortero de cal y una fuerte cola, situado bajo la preparación blanca de una de las micromuestras.

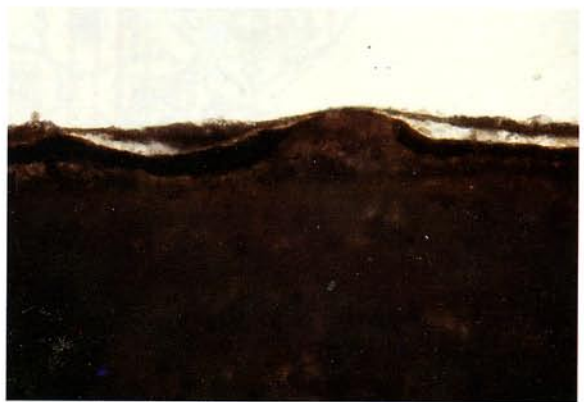
44

Lám. 44. Micromuestra de la lám. n° 43 en luz transmitida. Además de lo antes expuesto se delimita sobre la preparación una fina capa semitranslúcida.

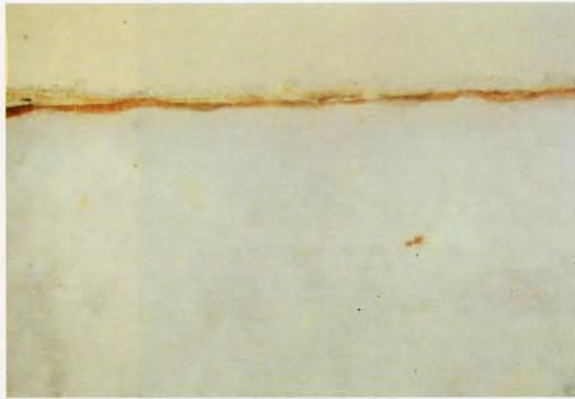
45

Lám. 45. Rojo de la decoración con ennegrecimiento en superficie.
