*Tratamientos y metodologías de conservación de pinturas murales
Actas del Seminario sobre restauración de pinturas murales, Aguilar de
Campoo (Palencia), 20-22 de julio de 2005. Aguilar de Campoo, 2005*

La necesaria proponderancia de los valores históricos sobre los estéticos. Restauración y conservación de las pinturas murales del Peinador Alto de la Reina en la Alhambra

Juan Aguilar Gutiérrez

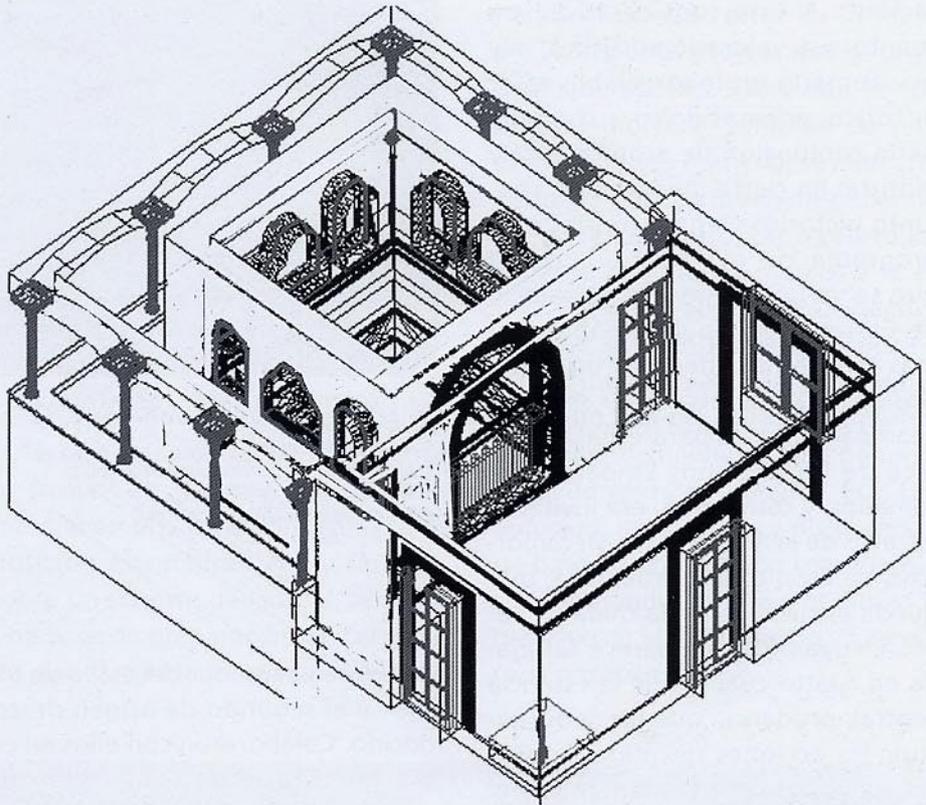
Fig. 6. Perspectiva de los espacios que componen el Peinador.

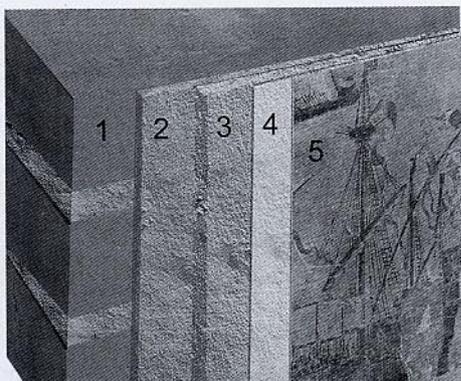
Fig. 7. CORTE ESTRATIGRÁFICO DE LAS PINTURAS (Campaña de Túnez)
 1. Soporte de ladrillo
 2. Mortero de cal y arena que rasa el muro
 3. Mortero de cal y arena
 4. Estuco de cal y árido de mármol
 5. Capa pictórica

Exceptuando alguna área, donde la técnica se ejecuta casi totalmente al fresco, en general, las pinturas mantienen una constante en su composición estructural. Así, y siempre sobre un soporte de ladrillo, aparece una base de preparación de cal y árido que rasa el ladrillo y en donde se

han encontrado restos de la "sino-pia" compositiva con la que se distribuían los espacios. Sobre ésta, se aplicó otro mortero, también de cal y arena; estando húmedo, se marcaron de manera incisa las líneas generales de la composición, como casetones, cenefas, cadenetas, marcos y la estructura general de la arquitectura fingida. Aún en húmedo y sobre el dibujo inciso, se aplicó a espátula un estuquillo de cal y árido de mármol muy fino, conteniendo una pequeña parte de yeso y cola animal. Este fino enlucido, muy blanco y duro, servirá de base de preparación sobre la que se sobrepondrá, primero el dibujo figurativo de la composición y luego la capa pictórica.

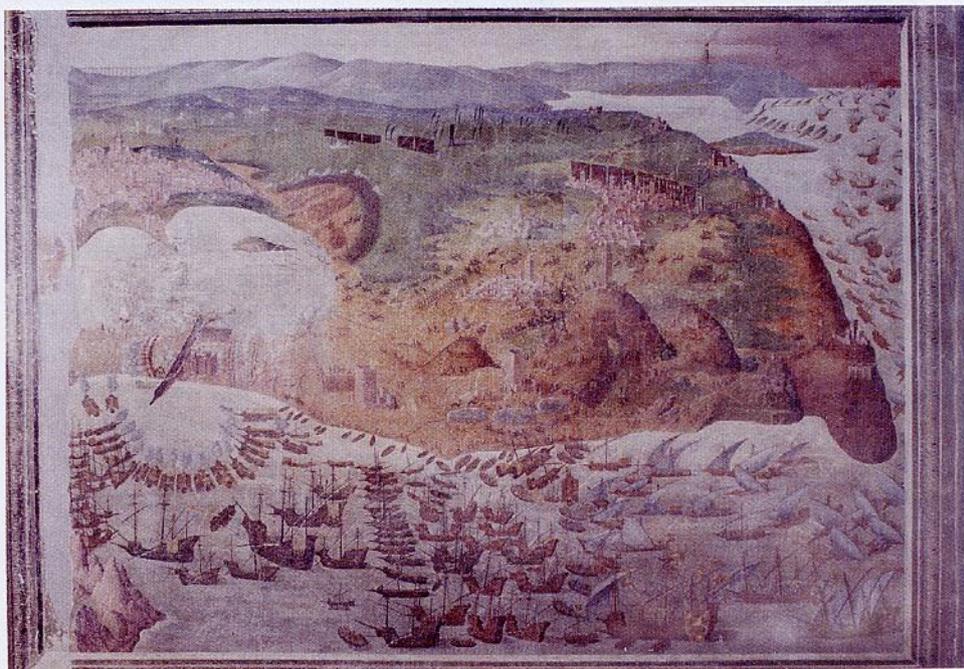
Fig. 8. Detalle de paramento antes de la intervención.

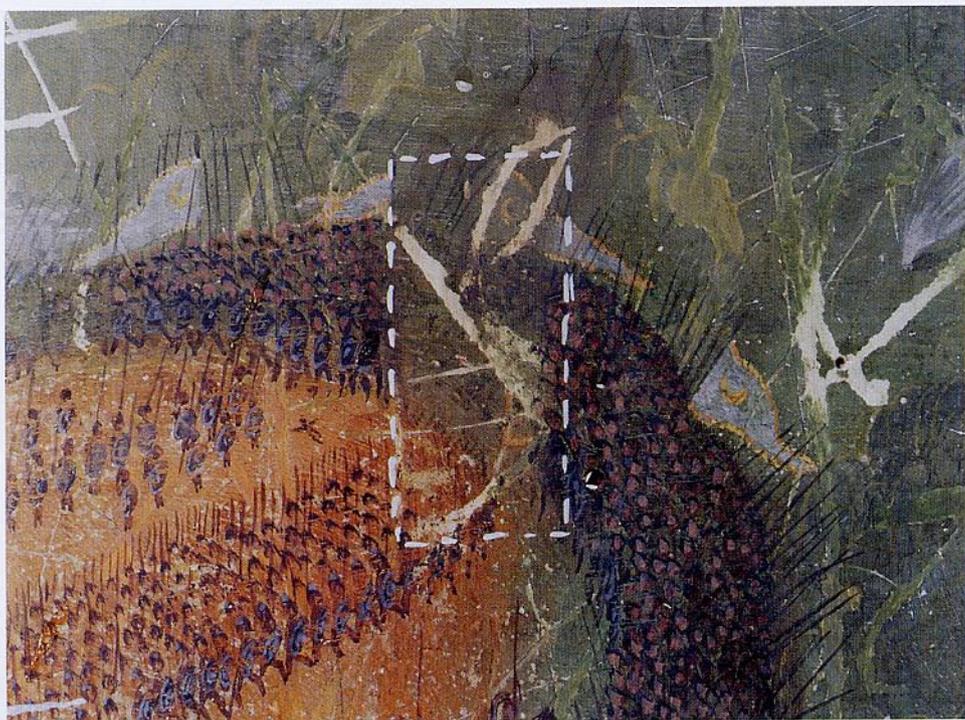
Fig. 9. Detalle donde, al eliminar los repintes, se aprecia el verdadero estado de conservación de la capa pictórica original.

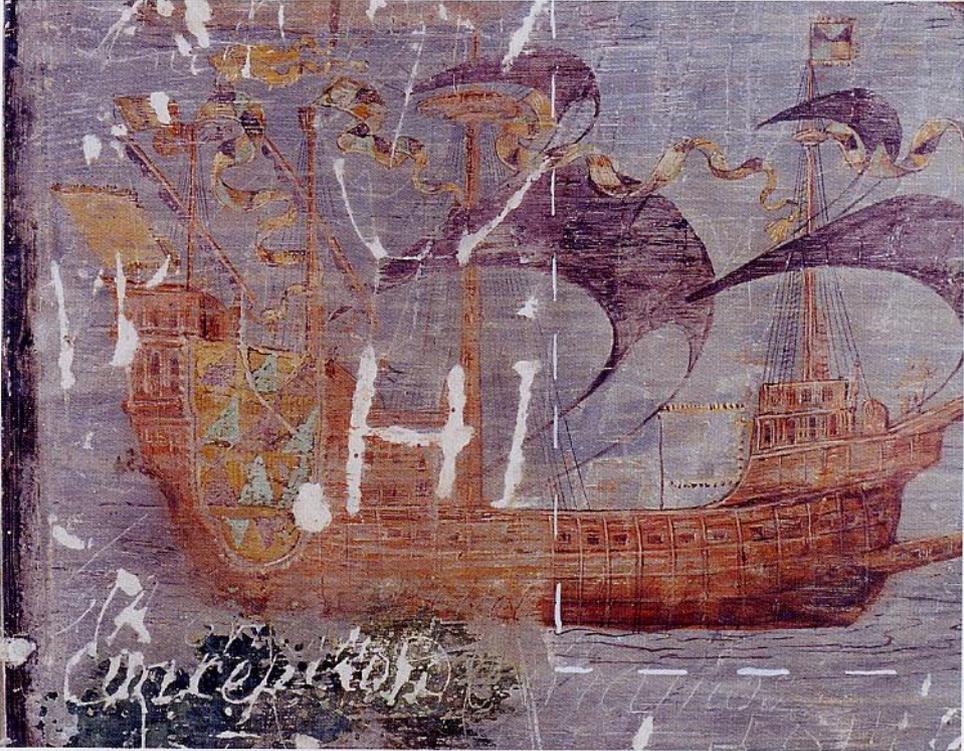
Fig. 10. La capa pictórica aparecía, tras los repintes, muy erosionada y con múltiples pérdidas.

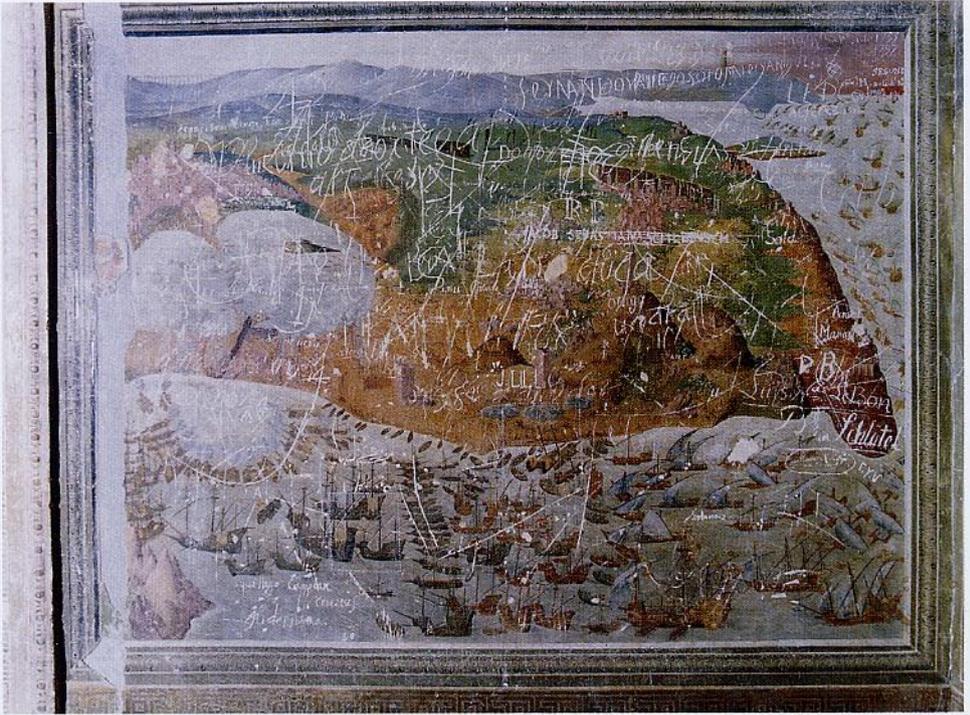
Fig. 11. Detalle de paramento sin los repintes, en él se aprecia la erosión de la capa pictórica y la pérdida de la nitidez de la composición a causa de los múltiples graffitis realizados sobre la superficie pictórica.

Los *graffiti*, unas veces aparecían a lápiz, aunque la mayoría están realizados mediante profundas incisiones que llegan y traspasan las distintas bases de preparación, desvirtuando la superficie pictórica, la composición y los motivos representados.

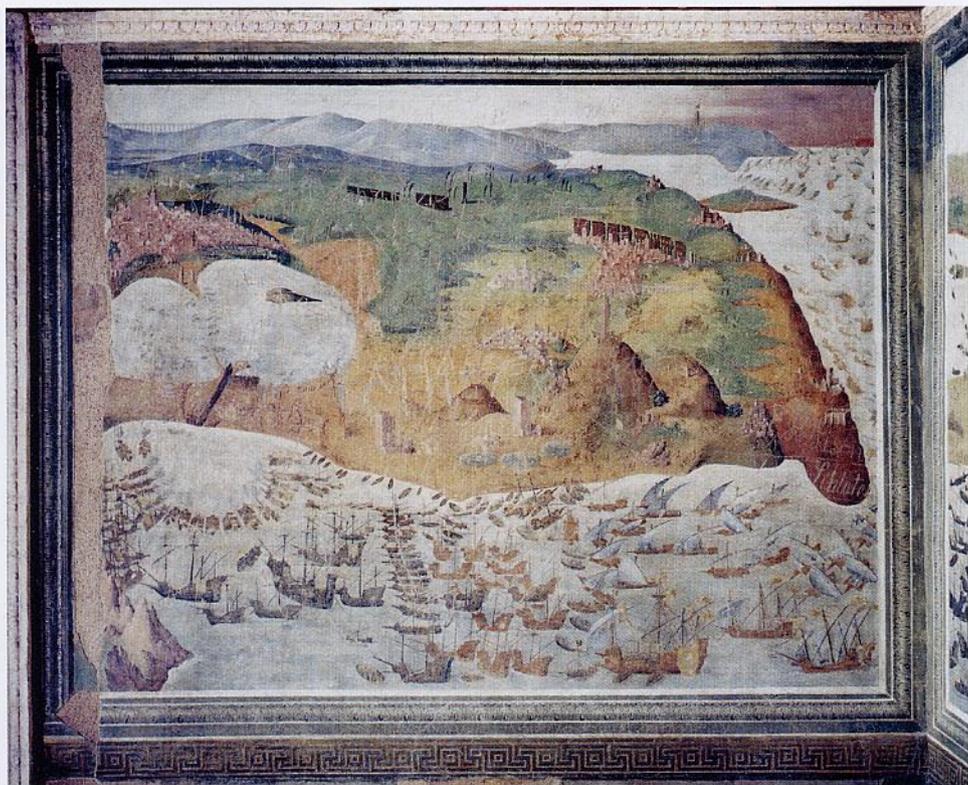
Fig. 12. Foto final de un paramento después de la intervención de reintegración.
