# LAS PINTURAS MURALES DE LA FACHADA DE LA IGLESIA DE SANTA MARÍA LA BLANCA DE SEVILLA Y SU RESTAURACIÓN

Juan AGUILAR GUTIÉRREZ  
Juan Antonio ARENILLAS<sup>1</sup>

## CONSERVACIÓN Y RESTAURACIÓN<sup>19</sup>

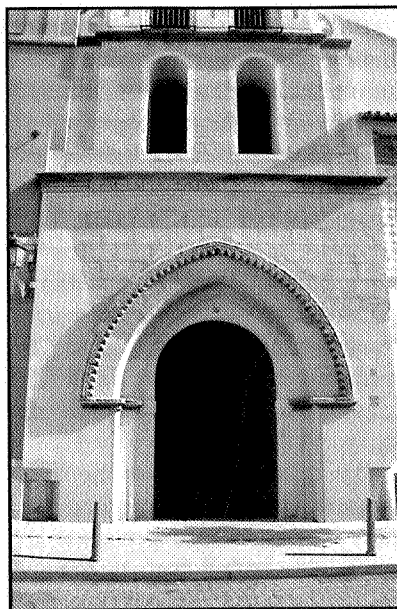
*Fig. 2. Sevilla. Iglesia de Santa María la Blanca. Portada principal.*

aparece una inscripción en la que reza: “HAEC EST DOMVS DEI ET PORTA COELI 1741” (ESTA ES LA CASA DE DIOS Y LA PUERTA DEL CIELO 1741), que nos permite datar la magnífica sillería almohadillada que sobre ocre y amarillos, con incisiones en negro, cubría las dos fachadas, en su cuerpo bajo y, la portada hasta la altura de la cornisa. Además las arquivoltas se ven alteradas por la misma decoración<sup>18</sup>. Bajo esta sillería puede apreciarse otro revoco con esgrafiado y pintura en blanco, relacionable con bastante probabilidad a las intervenciones del siglo XVII, y muy semejante al de la fachada de la Iglesia de San Alberto de Sevilla.

A pesar de corresponder la sillería de la portada y el piso bajo a una misma intervención, se puede decir que existe una gran diferencia en cuanto a concepto y tratamiento. Así, en la portada principal presenta mejor ejecución, ofreciendo distintas tonalidades de color, intentándose con ello realzar su volumen. Frente a ésta, encontramos la del piso bajo, de mayor sencillez compositiva, en la que prevalece el concepto de muro, por encima del de portada principal.

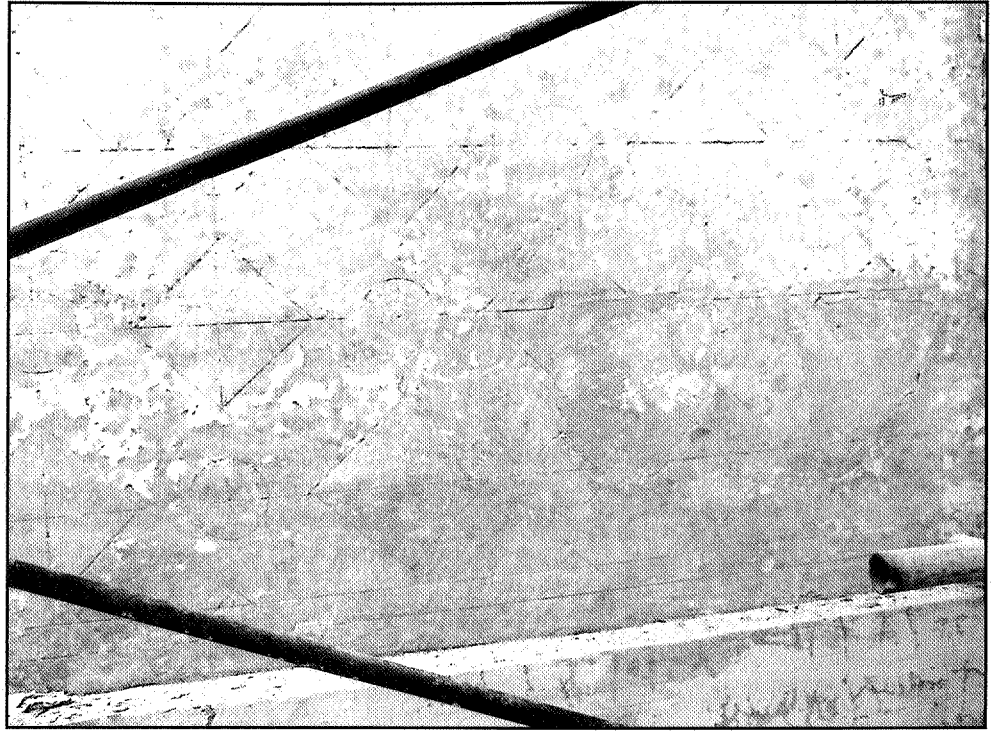
*Fig. 3. Sevilla. Iglesia de Santa María la Blanca. Fachada sur. Detalle (antes de la restauración).*

El piso alto ofrece los motivos más interesantes. Entre las ventanas, aparecen figuras geométricas, círculos negros y rombos rojos, sobre fondo blanco, dispuestos perfectamente a modo de pavimento o panel de azulejos. En la Hacienda de Benazuza, en Sanlúcar la Mayor sobre la puerta que da acceso al patio de la "casa labor", se rescataron revocos con motivos

Sobre todo el conjunto existía un estrato compuesto por diferentes capas de cal que cubrían y ocultaban las pinturas de la fachada, observándose áreas determinadas por repellados de distintos grosores, principalmente, las bajas.
