**Patronato de la Alhambra y Generalife**

## ~ Restauración y conservación del Peinador Alto de la Reina

JUAN AGUILAR GUTIÉRREZ / BÁRBARA HASBACH LUGO

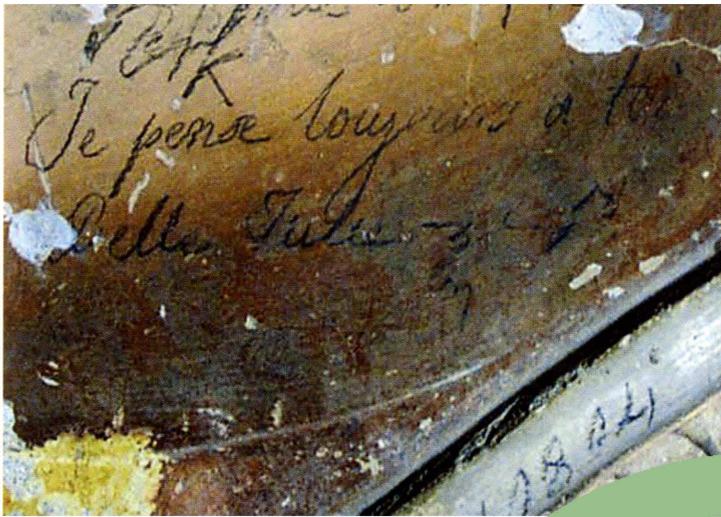
Detalle de uno de los graffiti. APAG. Servicio de Conservación (fotografía: Joaquín Gómez de Llanera)

Por todo lo expuesto, llegamos a la conclusión de que sería necesario plantearse la eliminación de estos retoques, valorando posteriormente la realidad objetiva de las superficies originales, y considerando así, el retoque idóneo necesario para conseguir el justo equilibrio entre la reintegración cromática y el original, abordando la recuperación de los espacios originales, pero también la necesaria armonización de la visión de las pinturas, totalmente desvirtuadas por la irrupción de los graffiti y daños.

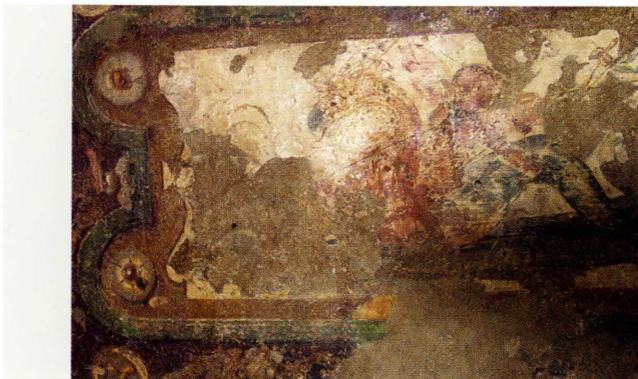
Originalmente los colores se disponen en tintas planas, se usa el blanco luminoso del fondo sólo en las ocasiones en las que se disponen elementos figurativos y es necesario un modelado de éste mediante veladuras. Actualmente todo el zócalo, muy perdido, se encuentra repintado al óleo debido a intervenciones del siglo XVII y XVIII.

Detalle de la pintura del zócalo en la sala de la Estufa. APAG. Servicio de Conservación (fotografía: Joaquín Gómez de Llanera)

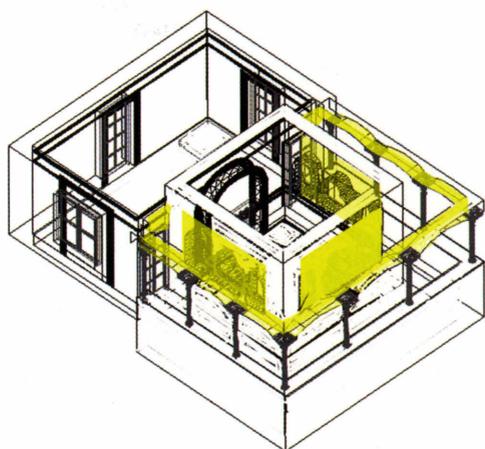
En el exterior la pintura ha sido muy retocada, las múltiples intervenciones han hecho, aunque conservando la composición, casi desaparecer los restos de policromía original. Aquí aparece la

Situación de las pinturas en la galería exterior del Peinador. APAG. Servicio de Conservación (gráfico: Juan Aguilar Gutiérrez)

En la galería exterior, las pérdidas de capa pictórica por erosión son casi generales en toda la superficie, aunque aquí, la causa más importante del deterioro está motivada, debido a la intemperie, por efecto de las inclemencias medioambientales y el mal comportamiento de los diversos retoques grasos que cubren la superficie.

En el exterior, y con la intención de acentuar las propiedades de la superficie a la hora de expeler el agua de lluvia, se utilizó como estrato de protección de las pinturas un hidrofugante de carácter silico-orgánico (Tegosivin HL 100). Se aplicó al 5% en disolvente aromático y mediante pulverización.

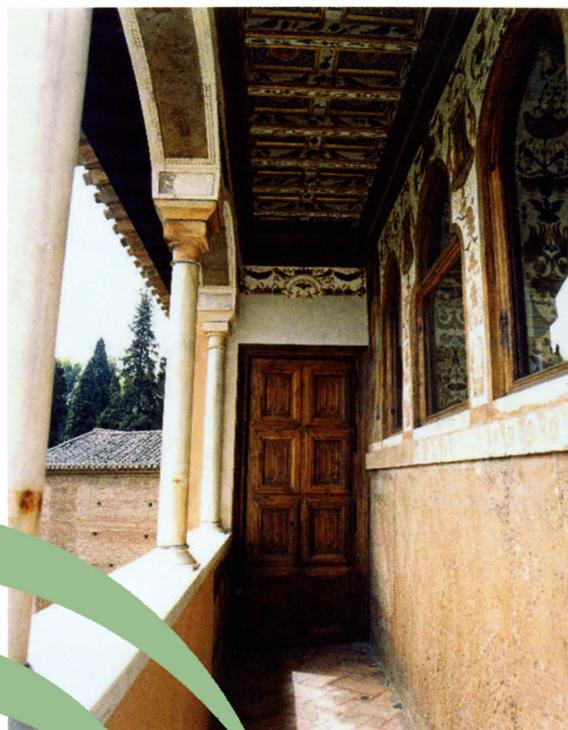
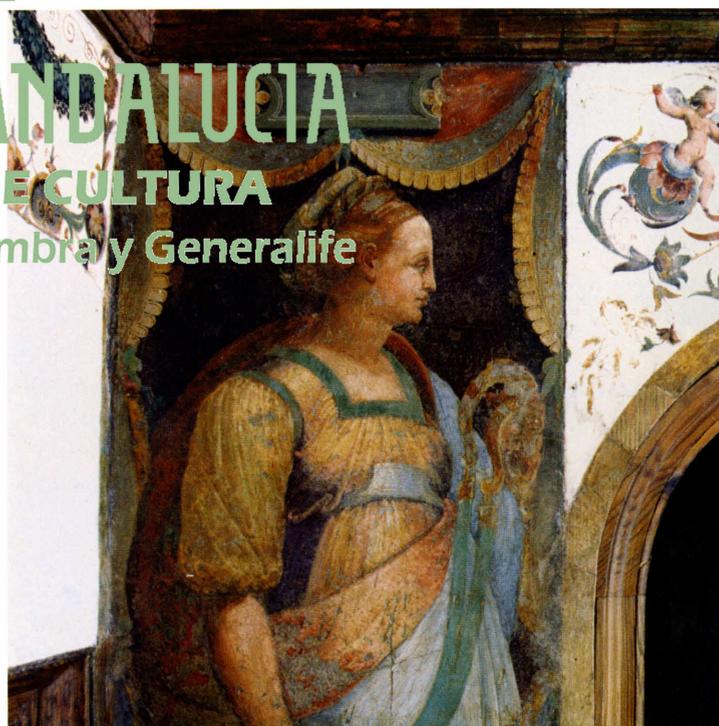
Galería exterior y detalle de la pintura de una de las virtudes. APAG. Servicio de Conservación (fotografía: Joaquín Gómez de Llanera)

Las pinturas de la galería exterior presentaban todos los deterioros acentuados por la situación de desamparo en que se encuentra ante las variaciones climáticas. Las áreas de los zócalos fueron redecoradas con posterioridad, quizás en la segunda mitad del siglo XVIII, por lo que los restos de los zócalos originales aparecen llenos de picotazos. Esta segunda decoración, realizada también sobre mortero de cal y arena, repetía la composición original, aunque técnicamente era muy inferior a la anterior. Fue eliminada con posterioridad, y solo se conservan unos restos en el muro este de la galería.

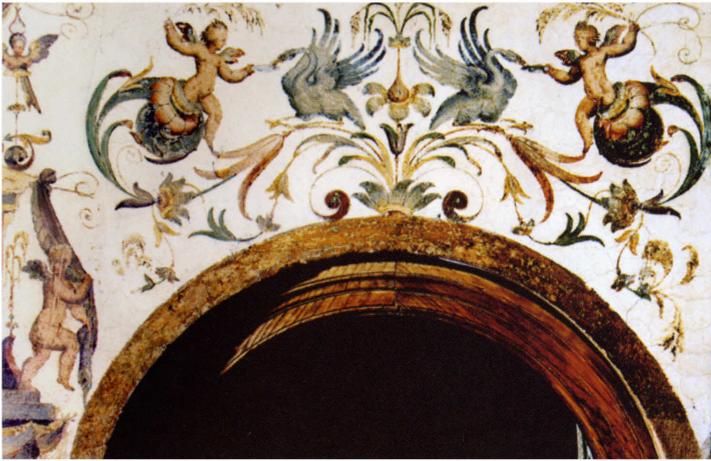
Detalle de las pinturas en la galería exterior. APAG. Servicio de Conservación (fotografía: Joaquín Gómez de Llanera)

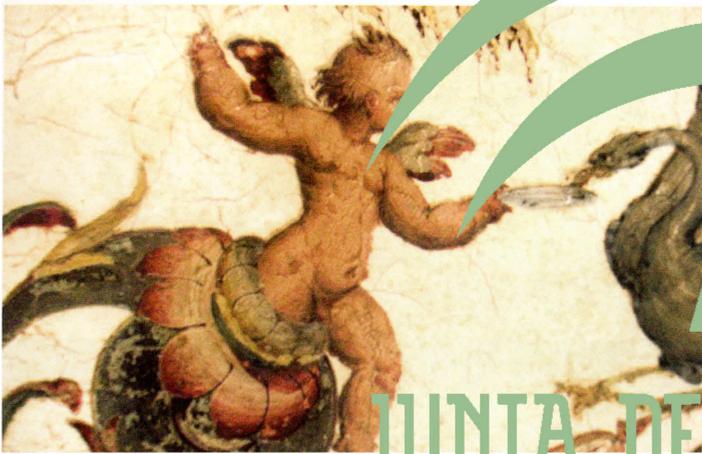
Detalle de una de las pinturas sobre fondo blanco realizadas con temple grasoso. APAG. Servicio de Conservación (fotografía: Joaquín Gómez de Llanera)

Las pinturas sobre fondo blanco se representan sobre un fondo de estuco muy elaborado. Pese a su deterioro, pérdidas y repintes grasos, los restos originales que se conservan están realizados de manera similar a los del interior de la estancia del Peinador.

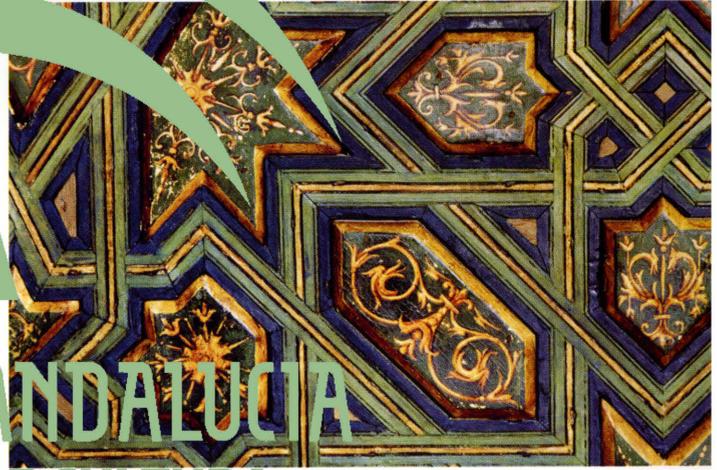
Sobre la pintura nazarí aparecen dos repolicromías, una azul al temple de cola, correspondiente a la decoración renacentista, y otra verde al óleo con pigmentos de cromo (verde y amarillo) y blanco de zinc.

Detalle de la repolicromía. APAG. Servicio de Conservación (fotografía: Joaquín Gómez de Llanera)

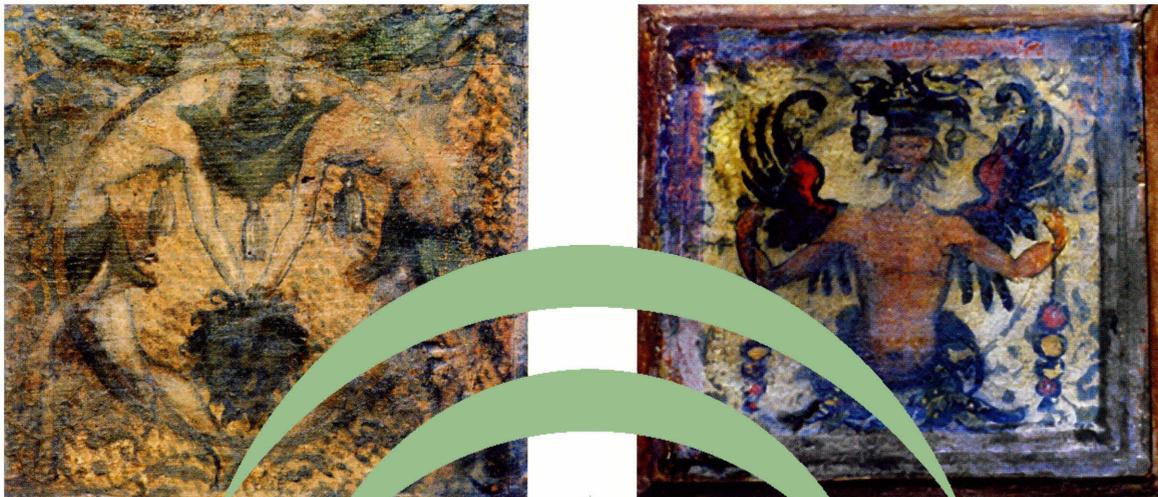
Detalle de la decoración en los casetones interiores, donde se observa la huella del emplazamiento del medallón eliminado. APAG. Servicio de Conservación (fotografía: Joaquín Gómez de Llanera)

Conserva, como se ha dicho, su policromía primitiva y otra posterior, aunque ésta, sólo en los casetones, también muy antigua. La policromía está realizada con azul índigo y albayalde al temple graso (proteína y aceite de linaza) y otra capa gruesa de azul de esmalte con cal al huevo. Las tablas entre las vigas, donde se representan distintos pájaros, están pintadas con la misma primera capa de azul que el anterior y una segunda de azurita y lapislázuli. El dorado es al agua sobre bol rojo. Presenta la totalidad de la superficie un recubrimiento final de cola animal con aceite de linaza pigmentado con tierras y negro de carbón.

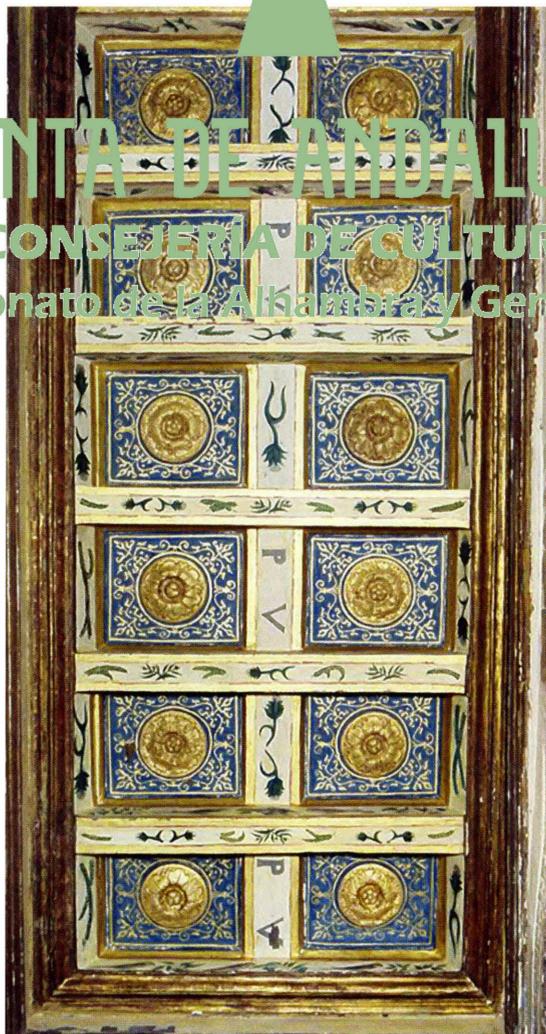
La armadura de la galería exterior, aunque pertenece a la configuración original del mirador, se encuentra muy restaurada y conserva su estructura de madera original, pero su policromía actual corresponde a una reciente restauración de 1973-1976.

Detalle del techo en la galería exterior. APAG. Servicio de Conservación (fotografía: Joaquín Gómez de Llanera)

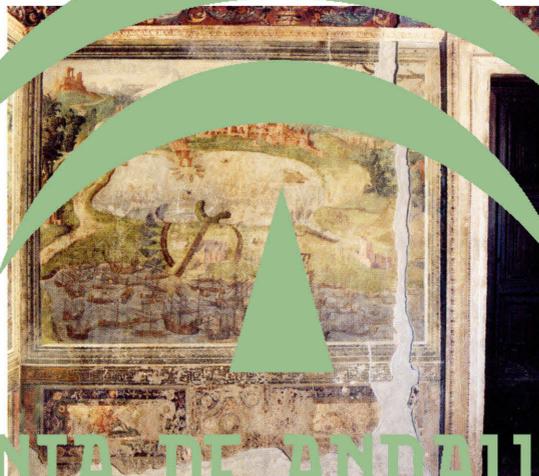
Detalle de un paramento antes de la intervención. APAG. Servicio de Conservación (fotografía: Joaquín Gómez de Llanera)

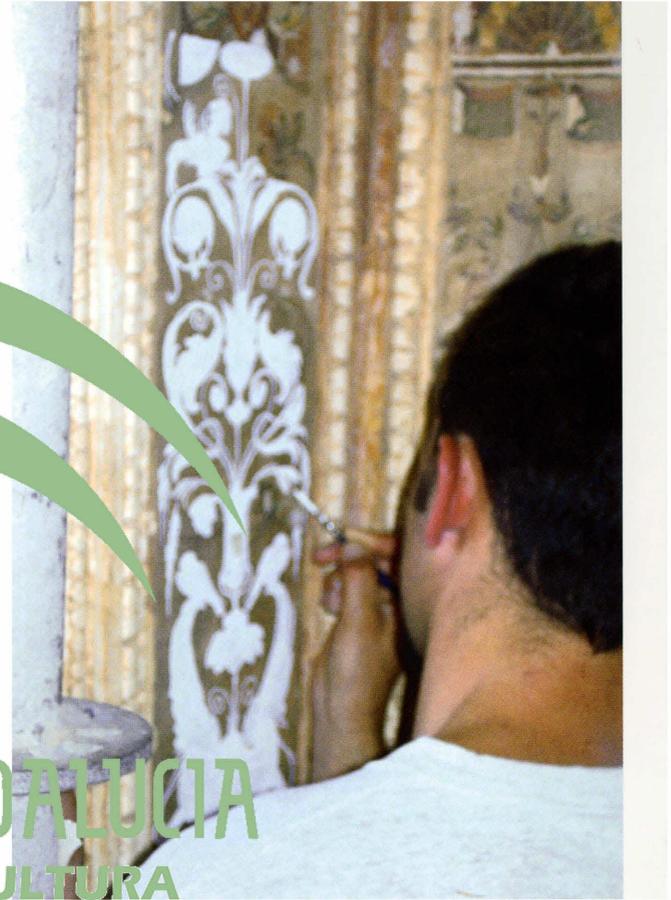
Algunos colores vistos a través de una pantalla antes de utilizar el láser. APAG. Servicio de Conservación (fotografía: Joaquín Gómez de Llanera)
